Pannhoff J. [REDACTED] GmbH
E1 C 1314/04 (XX)

Vorläufiges Gutachten

Vom Amtsgericht Oldenburg wurde der Unterzeichner im bürgerlichen Rechtsstreit Pannhoff J. [REDACTED] GmbH beauftragt, ein Gutachten zur Frage zu erstatten, ob die Fahrbahnmarkierung (Geradauspfeil) an der Unfallstelle am 16.06.2004 nicht fachgerecht erneuert bzw. anschließend ordnungsgemäß abgesichert wurde, was dazu geführt habe, dass das Krad auf dem Pfeil weggerutscht sei.

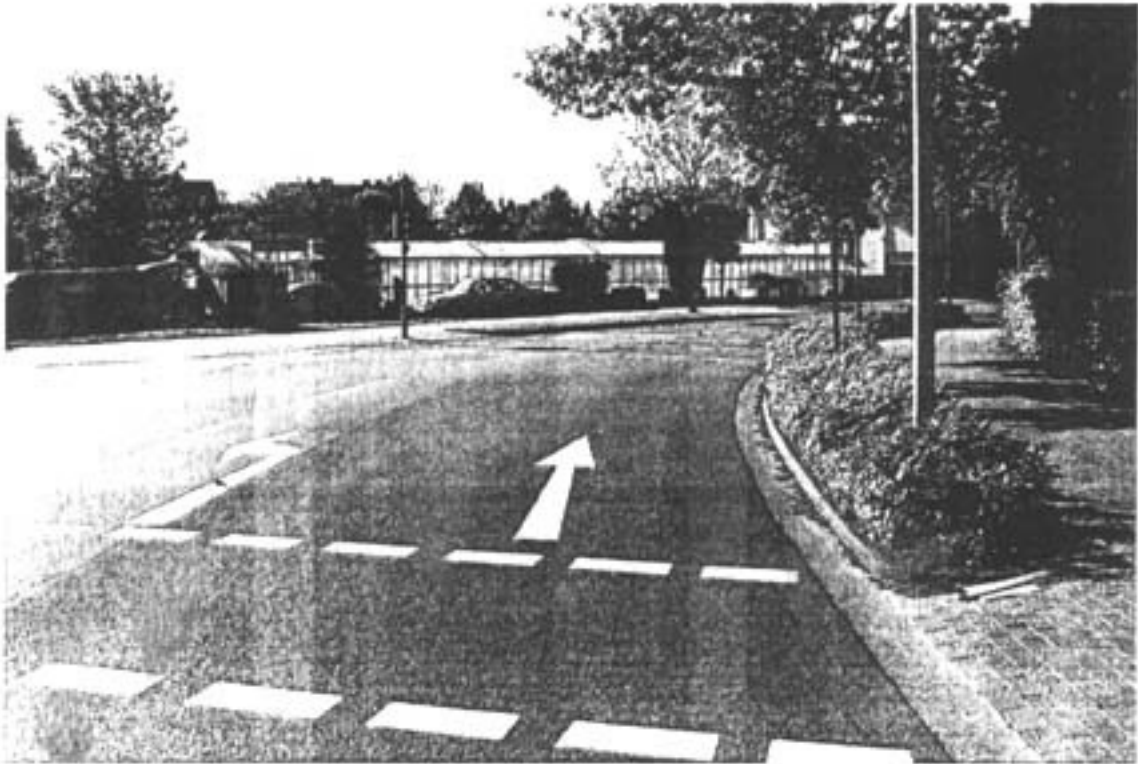
Das obere Foto wurde in Fahrtrichtung des Krad-Fahrers aufgenommen und zeigt den Kurveneingang in Höhe der Einmündung „Melkbrink“. Es existiert dort eine Fußgängerbedarfsampel mit einer entsprechenden Fußgängerfurt. Direkt dahinter angebracht sind Richtungspfeile, einmal nach links in Richtung Melkbrink, einmal geradeaus in Richtung Auguststraße.

An dem Geradeauspfeil war zum Zeitpunkt der Besichtigung durch den Unterzeichner eine wesentliche Oberflächenveränderung nicht zu erkennen. Das Material war zwar schon an den Seitenrändern leicht ausgefranst – irgendwelche Vertiefungen infolge eines Überfahrprozesses eines Fahrzeugs waren indes nicht zu sehen, wenngleich natürlich darauf hinzuweisen ist, dass die Ortsbesichtigung fast 1 Jahr nach dem streitgegenständlichen Unfall erfolgte.

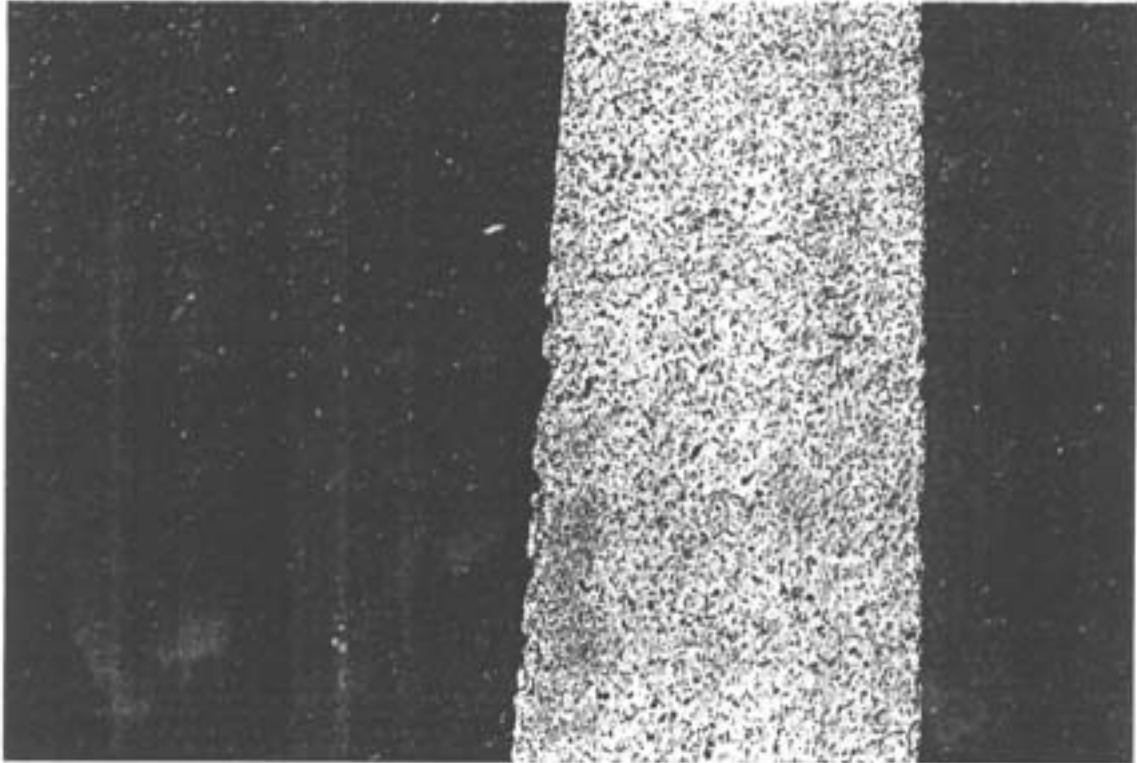
Auf dem oberen Foto der Anlage 3 ist der Zustand des Linksabbiegepeils in Richtung Melkbrink zu sehen. Dort befindet sich eine Teernaht, die schräg durch den Linksabbiegepeil führt.

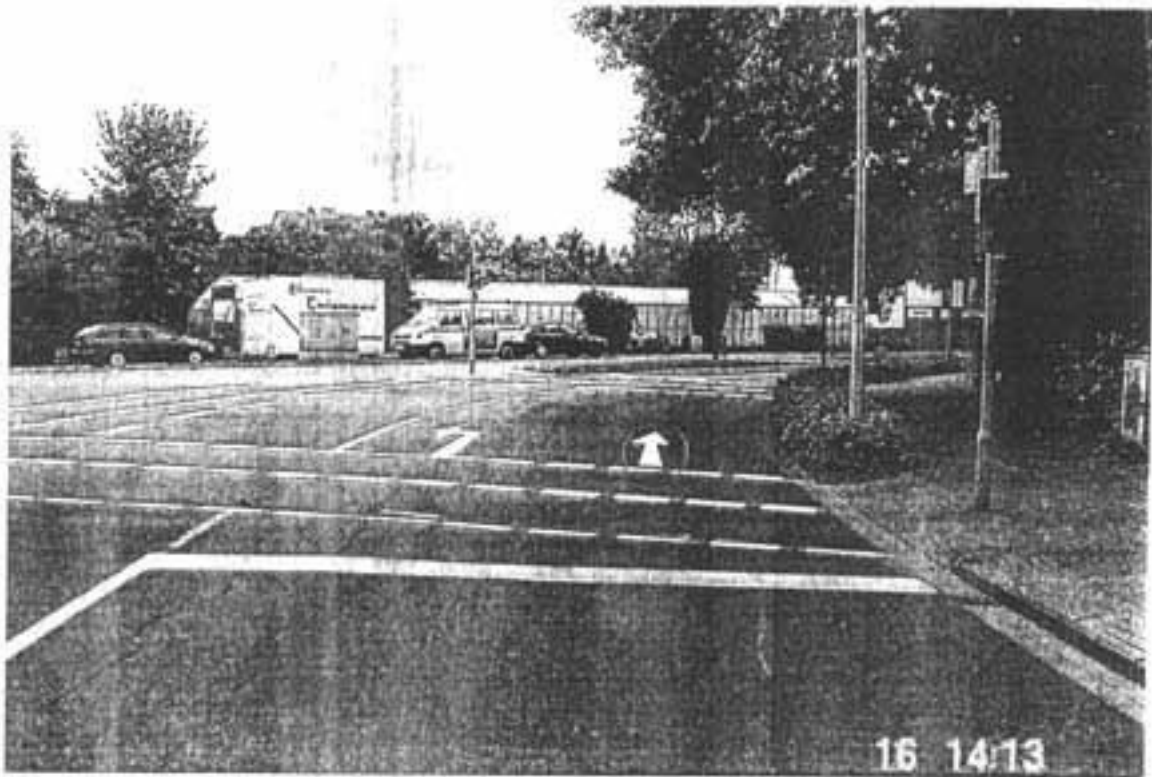
Die Polizeifotos sind für die Beurteilung des vorliegenden Falls sicherlich die ausschlaggebendsten, wurden sie zeitnah zum Verkehrsunfall aufgenommen. Das obere Foto zeigt die Annäherungsrichtung des Krades, ähnlich Foto Anlage 1 oben.

Bild 1 zeigt den Kurvenbereich Räuhehorst/Melkbrink in Blick- u. Fahrtrichtung Friedhofsweg bzw. des Kradfahrers. Markiert ist der frisch aufgetragene „Geradeauspfeil“ auf dem primär der Kradfahrer wahrscheinlich ins Rutschen kam.

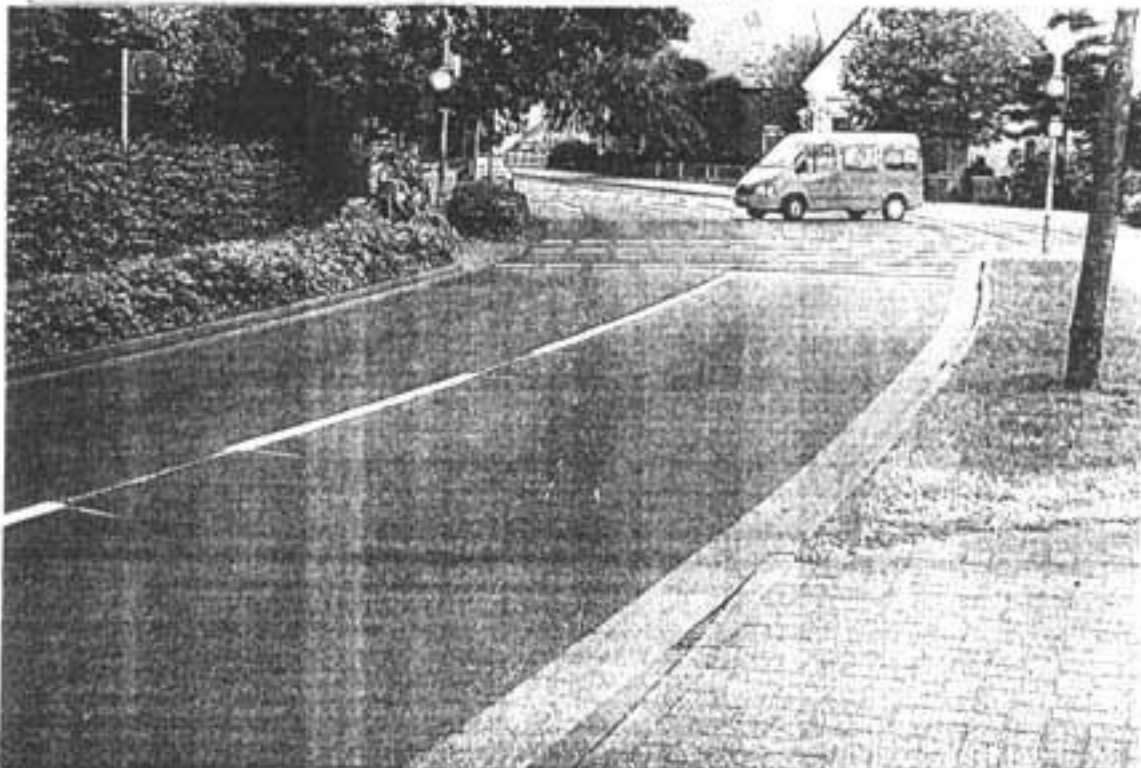
Auf dem unteren Foto erkennt man die vom Krad im Zuge der Auslaufbewegung hinterlassene Spurenlage (lt. Polizei). Es sind, in etwa ausgehend vom Kurvenscheitelpunkt, helle Antragungsspuren auf der Fahrbahn und teilweise auch Kratzspuren zu erkennen, die, wie der Unterzeichner vor Ort feststellen konnte, bis zum Straßenrandbereich (also in etwa bis zur Pflasterung der Anlage 7 unten) vom Hinweispeil aus über eine Länge von rund 40 m abgezeichnet wurden. Das Polizeimaß Bl. 2 der E-Akte ist also größenordnungsmäßig zu bestätigen. 7

Den ö.g. Unfallbereich in Gegenrichtung mit der Spurenlage vom Krad läßt Bild 2 erkennen.
